RAZVOJ TERMORIZISKIH - TERMOGRAFSKIH ISPITIVANJA U ELEKTROTEHNIČKOM INSTITUTU "NIKOLA TESLA"

Miomir Senčanić, dipl.ing

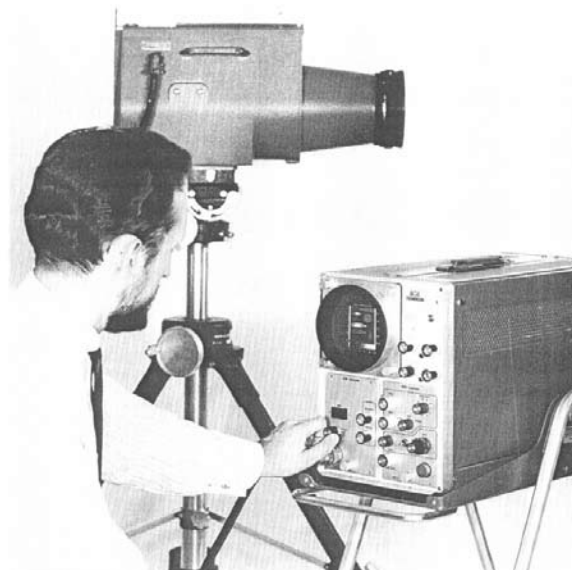
Slika 1.
Fotografija prvog
termovizijskog
kompleta AGA 660 iz
1969 godine

Na osnovu takvog studijskog rada 1969. godine uz pomoć Zajednice Elektroprivrede (ZEP) nabavljen je prvi put u našoj zemlji termografski – termovizijski komplet proizvodnje AGA iz Švedske model Typ 665. Tadašnja primenjena tehnologija uređaja bazirala se na infracrvenim sensorima indijum antimonida (InSb) hlađenim u tečnom azotu (-196°C) i mehaničkom skeniranju slike - objekta pomoću prizmi i ogledala. Fotografisanje termičke slike sa monitora snimano je klasičnim fotoaparatom. Termovizijski sistem se sastojao iz procesne jedinice (na kojoj je ugrađen monitor) i kamere gde se skenirao posmatrani objekat. Ukupna težina opreme iznosila je oko 50 kg.

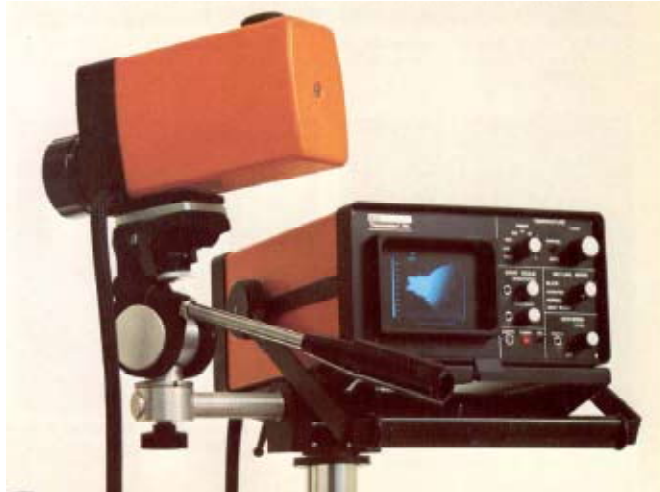
Slika 4.
Termovizijski komplet
AGA 750

U međuvremenu, proizvođači termovizijskih - termografskih uređaja pratili su savremeni tehnološki razvoj i sva savremena rešenja implementirana su u određenom periodu u ove uređaje. Već 1973. godine pojavili su se termografski kompleti koji su u sebi sadržali tehnologiju integrisanih kola a skeniranje slike obavljalo pomoću rotirajućih prizmi. Rad sa takvom opremom je bio daleko lakši u poređenju sa dotadašnjom, pre svega zbog male težine i gabaritnosti koja je (sa monitorom i kamerom) iznosila 15 kg, autonomnim napajanjem i mogućnosti snimanja termograma na polaroid film. Institut je takav tip uređaja (model AGA 750) nabavio već 1973. godine uz pomoć ZEP i svoju mobilnost podigao u smislu proširenja primene na veći broj objekata, ne samo kod

elektroprenosnih organizacija i distribucije već i u industrijskim postrojenjima. Ista takva garnitura je kupljena sredstvima Instituta 1977. godine kada su formirane dve nezavisne ekipe i time značajno proširile obim ispitivanja i u drugim oblastima primene.

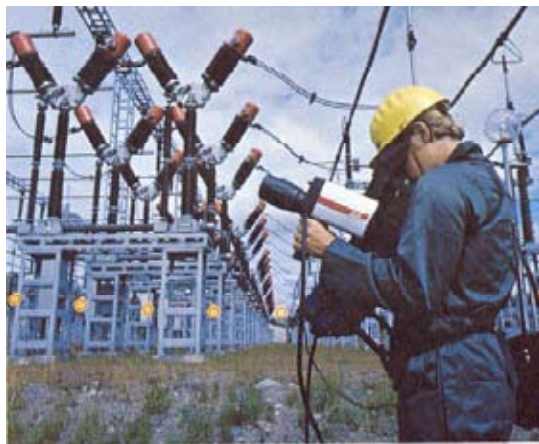
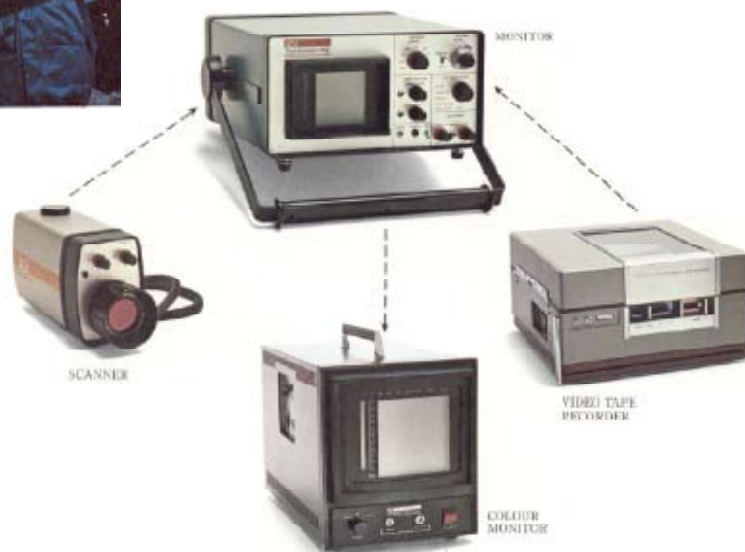
Slika 5.
Termovizijski komplet
AGA 782 sa priborom
za kolor prezentaciju

U 1985. godine nabavljena je nova savremena garnitura termografskog uređaja (AGEMA 782) sa mogućnošću zapisa na magnetnom mediju i prezentacijom termograma u koloru putem DISCAM uređaja (Slika 5). Takva hardverska podrška pružila je nove i veće mogućnosti primene termografije i olakšala rad u smislu praćenja termičkih procesa u vremenu a naročito u obradi temperaturnih polja (u procesnim industrijama i tamo gde su posmatrane površine objekta vrlo velike).

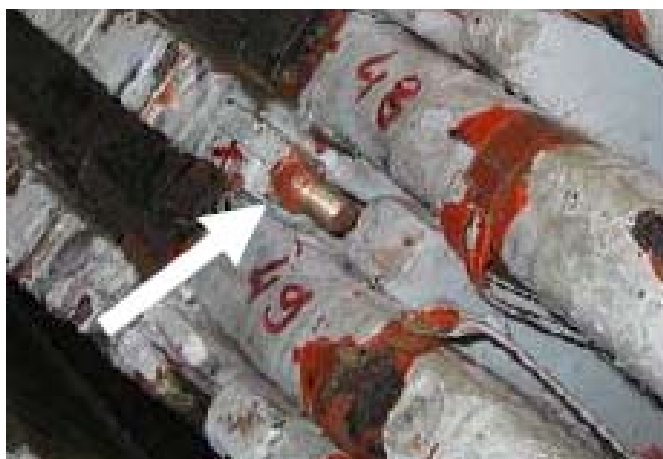
Slika 12.
Ispitivanje
magnećenja
statora generatora
sa primerom
detektovanih
neispravnostima

Značajno je pomenuti nastanak i primenu snimanja statorski paketa limova generatora pri ogledu zagrevanja prinudnom indukcijom. Sama ideja nastala je samo na osnovu jedne fotografije iz časopisa *Infra viewer* bez dodatnih objašnjenja o izvođenju ispitivanja. Posle neophodnih proučavanja, teorijskih postavki i proračuna za prinudno magnećenje statora generatora, mogućnosti napajanja, formiranja kola za indukciju i td. već početkom 80-desetih godina počelo se sa termografskim kontrolama statora generatora. Prvo ispitivanje izvršeno je 1981. godine na generatoru 6 u TENT A s tim da su do 1990 godine kontrole obavljene na velikom broju značajnih jedinica u sistemu Elektroprivrede.

Ovo ispitivanje je stručno predstavljeno prvi put u radu „Primena termovizije u ispitivanju statorskih paketa limova generatora“, na XVII savetovanju JUKO CIGRE Struga 1985. godine [9], a zatim prezentirano na međunarodnim i domaćim skupovima (Temišvar 2005. godine, 27. savetovanje JUKO CIGRE Zlatibor [10] itd.). Opšti zaključak je da je potrebno da se termovizijsko snimanje statora obavi u svakoj prilici kada se iz bilo kog razloga vadi rotor van generatora, što je kasnije i ušlo u stalnu praksu. Na donjoj fotografiji je prikazan jedan primer u toku ispitivanja statora generatora.

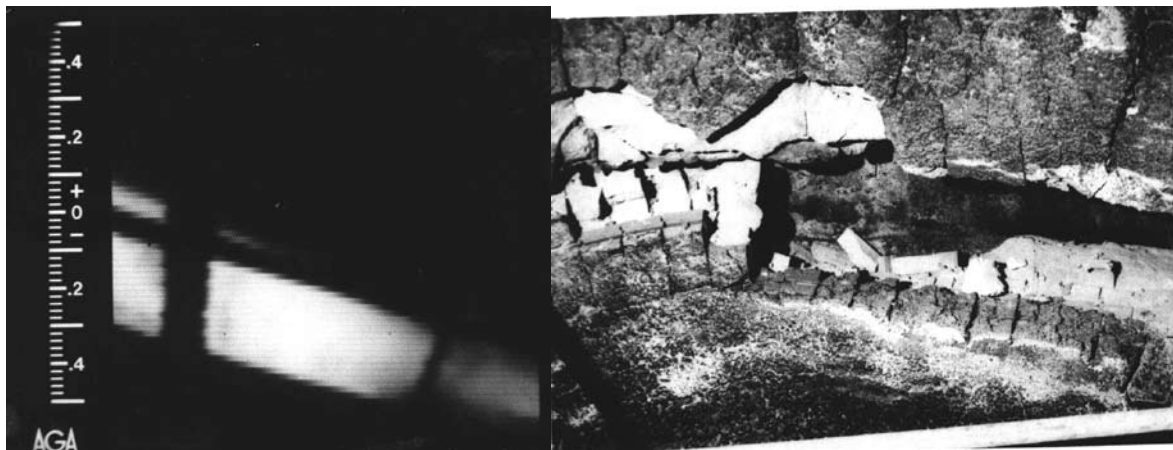
Slika 13.
Termogram na
glavi REC kanala
sa fotografijom
obrušenog ozida

Značajno je pomenuti i primenu termografskih snimanja iz oblasti termoenergetike. Krajem 80-tih u saradnji sa stručnim ljudima iz termoelektrane Obrenovac uvedena je termovizija na snimanju temperatura i temperaturnih polja na termoenergetskim postrojenjima kao što je: snimanje termičke izolacije kotla, snimanje stanja ozida recirkulacionih kanala i razvoda visokog pritiska, prohodnosti cevni sistema u kotlu itd. Metoda je opšte prihvaćena kako je i u prvom objavljenom radu zaključeno „da u okviru remonta termoenergetskih postrojenja ovo ispitivanje bi trebalo uvrstiti uz ostala ispitivanja, “Primena termovizije u dijagnostici i organizaciji remonata na termoelektranama” [12], IX Savetovanje o termoelektranama, Novi Sad 1991.

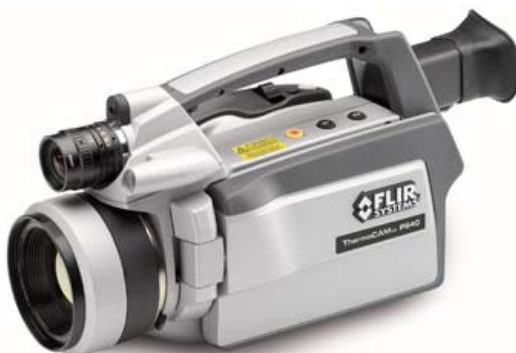
Slika 14.
Fotografija
termografskog
uređaja FLIR
ThermaCAM P640

Termografski kompleti su se stalno usavršavali i Institut je određenom periodu obnavljao opremu. Opremanje novim uređajima je usledilo 2002. godine iz donacije (modelom FPA tehnologije sa termoelektričnim hlađenjem) tip FLIR ThermaCAM PM 675, a već 2006. godine iz pomoći Ministarstva za nauku dobijena je oprema FLIR ThermaCAM P640 sa uparenim video snimanjem.
